ΜΗΧΑΝΗΜΑΤΑ

1. Δοχείο υπό πίεση - Εκτοξευτήρας αέρα (Air blaster) κινεζικής προέλευσης

Αναφορά RAPEX: Έκθεση 11, Αρ. Ειδοποίησης A12/00540/22

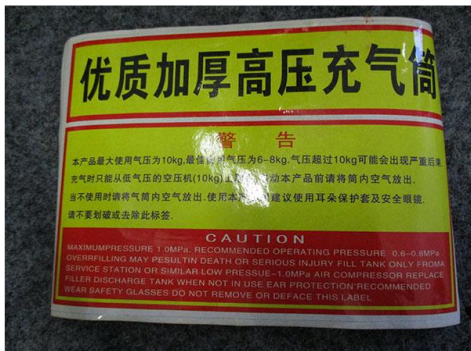
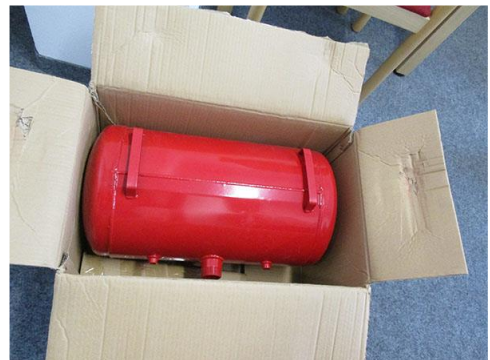
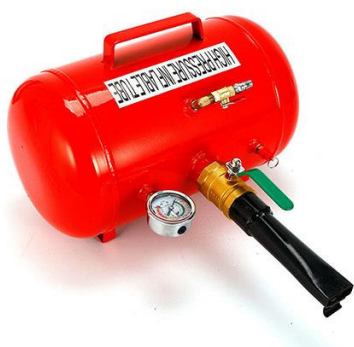
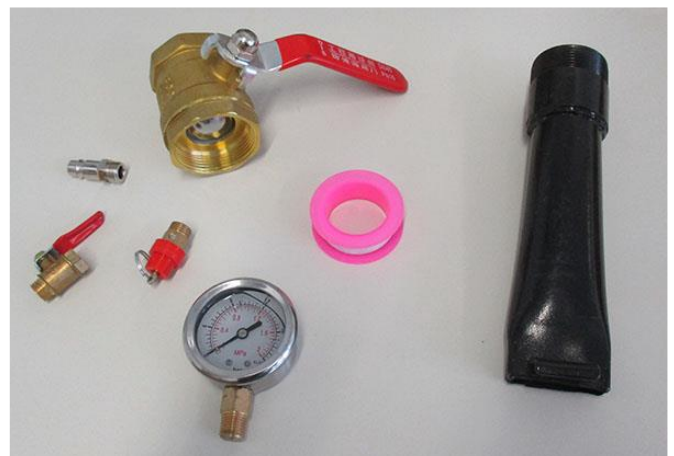
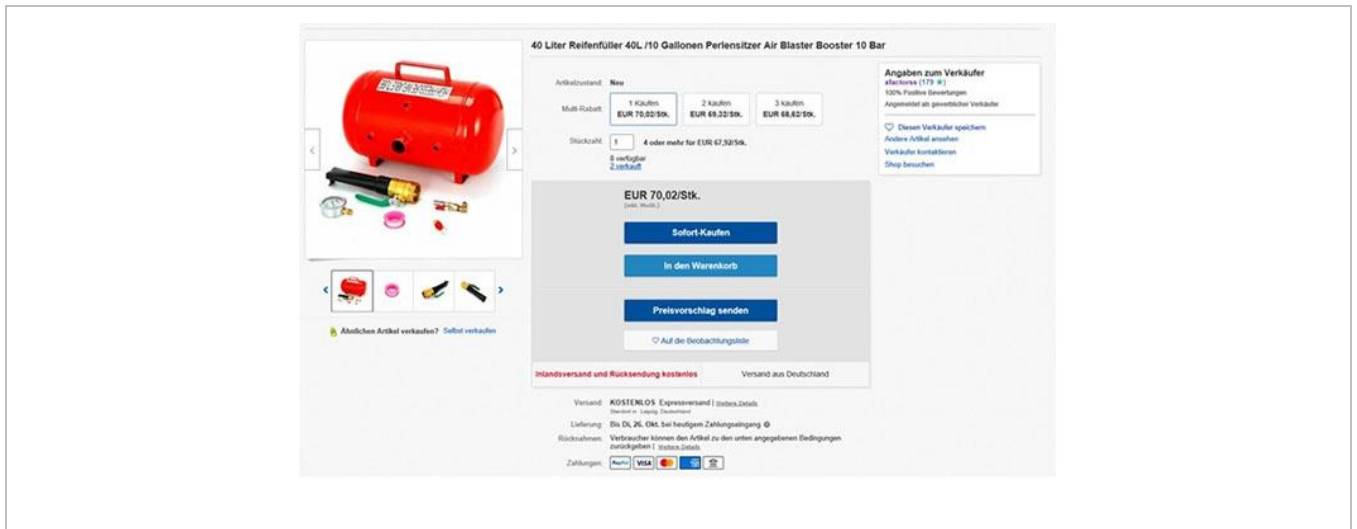
Η βαλβίδα ασφαλείας του προϊόντος δεν αντιστοιχεί στα επίπεδα ασφαλείας που απαιτούνται γι' αυτόν τον τύπο εξοπλισμού υπό πίεση. Επίσης, οι συγκολλήσεις των μερών του δοχείου είναι ακατάλληλες. Επιπλέον, ούτε το δοχείο πίεσης, ούτε και η βαλβίδα ασφαλείας φέρουν σήμανση για τη μέγιστη επιτρεπόμενη πίεση λειτουργίας ή την πίεση ασφαλείας και το μανόμετρο δεν φέρει προειδοποιητικό σήμα.

Το προϊόν διατίθεται για συναρμολόγηση από τον χρήστη, χωρίς οδηγίες συναρμολόγησης. Οι οδηγίες χρήσης του προϊόντος δεν είναι αναρτημένες στα σταθερά μέρη του προϊόντος. Το δοχείο μπορεί να εκραγεί και μέρη του προϊόντος μπορούν να χτυπήσουν τους χρήστες ή άλλα πρόσωπα, προκαλώντας τους σοβαρό τραυματισμό.

Το προϊόν δεν συμμορφώνεται με τις απαιτήσεις της Οδηγίας για τον εξοπλισμό υπό πίεση.

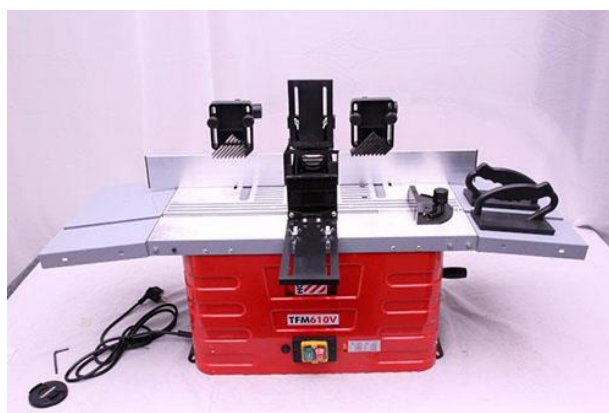
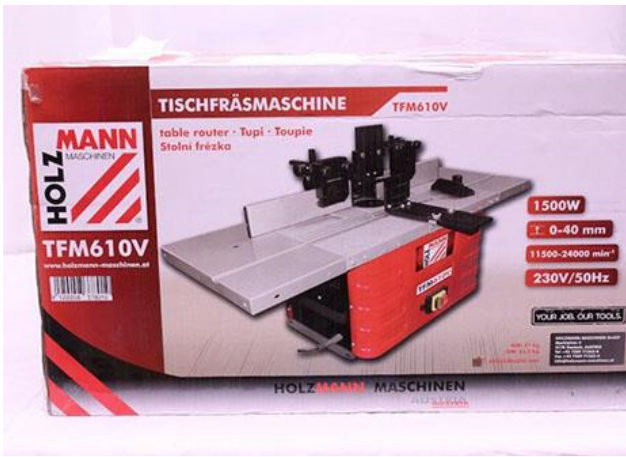
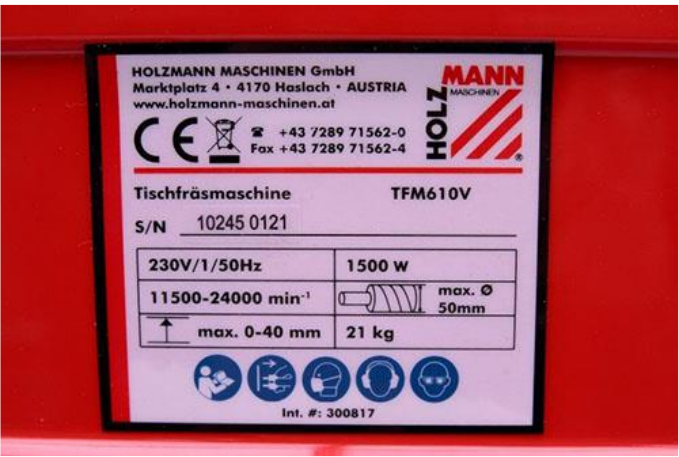
2. Επιτραπέζιος οδηγός ξυλίας (Wood table router) άγνωστης προέλευσης

Το πηνίο που βρίσκεται μέσα στο κιβώτιο σύνδεσης αγγίζει το μεταλλικό πλαίσιο του προϊόντος. Επομένως, δεν υπάρχει επαρκής διαχωρισμός (ασφαλής απόσταση) μεταξύ των ενεργών εξαρτημάτων και του εξωτερικού μεταλλικού περιβλήματος.

Τα προσβάσιμα εξαρτήματα μπορούν να διαπεραστούν από ηλεκτρισμό και ο χρήστης να πάθει ηλεκτροπληξία.

Το προϊόν δεν συμμορφώνεται με τις απαιτήσεις της Οδηγίας για τα μηχανήματα ούτε με το Ευρωπαϊκό πρότυπο EN 61029-2-8.
