Μηχανήματα

1. Μηχάνημα επεξεργασίας ξύλου – Πλάνη / Ξεχονδριστήρας (Wood planer and thicknesser) κινεζικής προέλευσης

Αναφορά RAPEX: Έκθεση 12, Αρ. Ειδοποίησης A11/00059/22

Μέσα Ατομικής Προστασίας

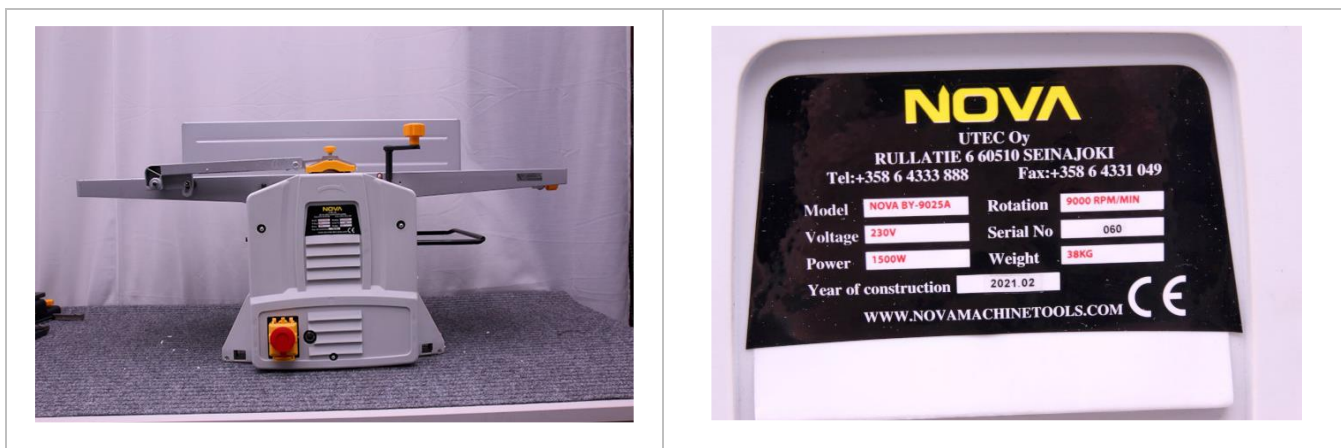
Η βασική μόνωση του μηχανήματος, η οποία μετά την επεξεργασία ξύλου δεν προστατεύεται από τα πριονίδια, είναι ανεπαρκής. Επίσης, δεν υπάρχει ασφαλής απόσταση μεταξύ των μερών που βρίσκονται υπό τάση (βύσμα μικροδιακόπτη) και του γειωμένου μεταλλικού μέρους (πλαίσιο).

Τα προσβάσιμα εξαρτήματα μπορούν να διαπεραστούν από ηλεκτρισμό και ο χρήστης να πάθει ηλεκτροπληξία.

Το προϊόν δεν συμμορφώνεται με τις απαιτήσεις της Οδηγίας για τα μηχανήματα ούτε με το Ευρωπαϊκό Πρότυπο EN 61029-2-3.

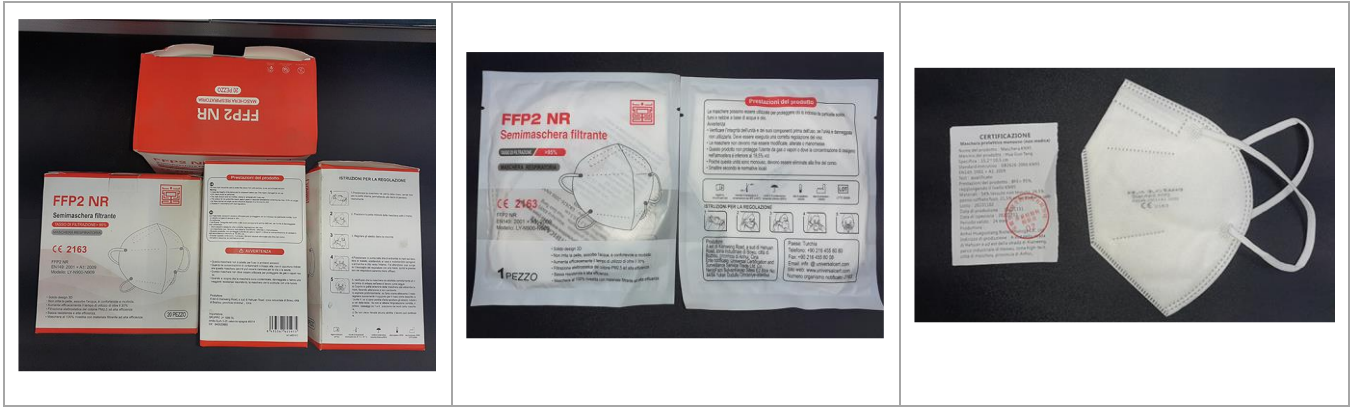
1. Μάσκα φίλτρου σωματιδίων κινεζικής προέλευσης

Η συγκράτηση σωματιδίων από το φίλτρο είναι ανεπαρκής (μετρούμενη τιμή $\leq 74\%$). Κατά συνέπεια, το προϊόν δεν πληροί τις απαιτήσεις υγείας και ασφάλειας και ως εκ τούτου δεν προστατεύει ακόμη και εάν συνδυαστεί με πρόσθετα μέτρα προστασίας.

Το προϊόν δεν συμμορφώνεται με τον Ευρωπαϊκό Κανονισμό για τα μέσα ατομικής προστασίας, ούτε με το Ευρωπαϊκό Πρότυπο EN149.

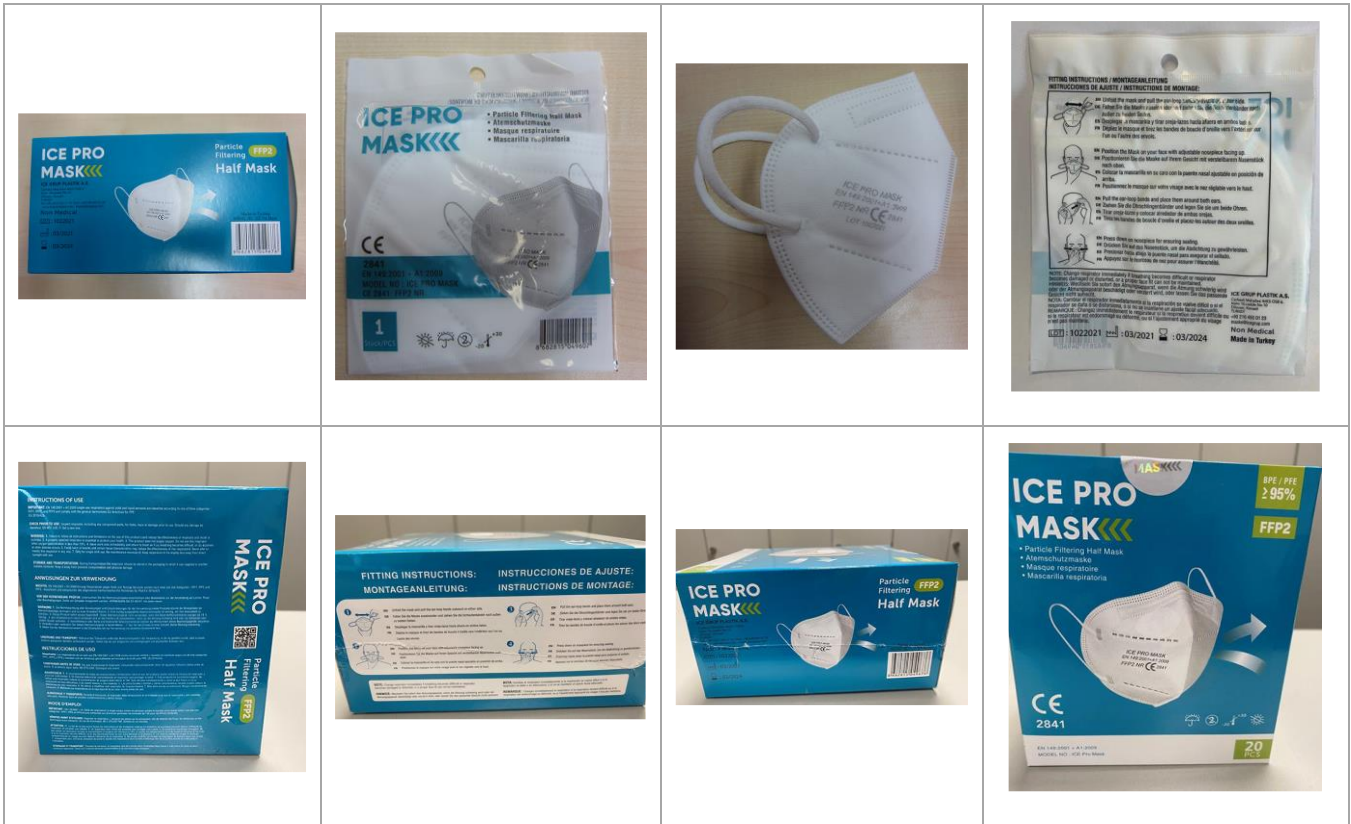
2. Μάσκα φίλτρου σωματιδίων τουρκικής προέλευσης

Η συγκράτηση σωματιδίων από το φίλτρο είναι ανεπαρκής (μετρούμενη τιμή $\leq 51\%$). Κατά συνέπεια, το προϊόν δεν πληροί τις απαιτήσεις υγείας και ασφάλειας και ως εκ τούτου δεν προστατεύει ακόμη και εάν συνδυαστεί με πρόσθετα μέτρα προστασίας. Το προϊόν δεν συμμορφώνεται με τον Ευρωπαϊκό Κανονισμό για τα μέσα ατομικής προστασίας, ούτε με το Ευρωπαϊκό Πρότυπο EN149.

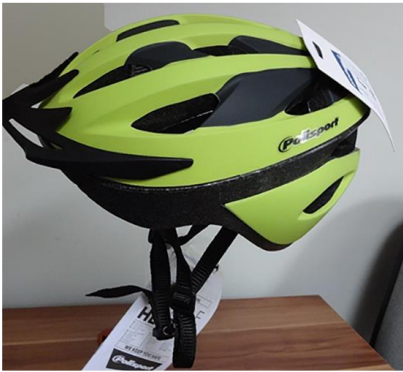
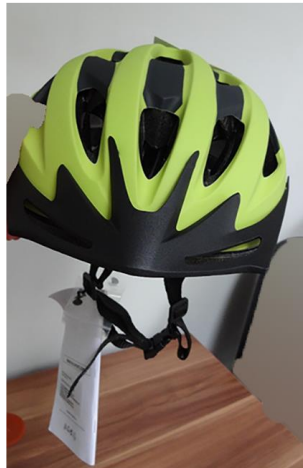
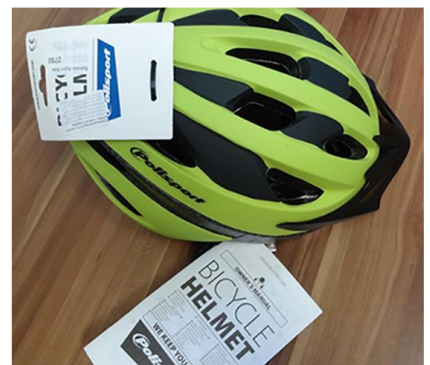
3. Κράνος πορτογαλικής προέλευσης

Το κράνος μπορεί εύκολα να σπάσει κατά την πρόσκρουση, έτσι δεν προστατεύει επαρκώς τον χρήστη από τραυματισμούς στο κεφάλι.

Το προϊόν δεν συμμορφώνεται με τον Κανονισμό για τον εξοπλισμό ατομικής προστασίας ούτε με το Ευρωπαϊκό Πρότυπο EN 1078.
